## شناسایی فازهای گذار از بحران هسته‌ای نیروگاه فوکوشیما-دایچی بر مبنای تحلیل زمانی حادثه

## Recognition of Transition Phases of Fukushima Dai-ichi Nuclear Crisis Through Chronological Analysis of the Accident

**Abstract:** Fukushima Dai-ichi nuclear power plant accident in Japan seriously questioned the worldwide presumed trust about the safety of existing nuclear power plants. Neither the advanced facilities nor the existing emergency response preparedness could hamper the rapid expansion of the accident, resulting in the world's most severe nuclear crisis after the Chernobyl accident. This paper presents a chronologic study of the accident and the responses to it in order to recognize the main phases of the crisis management in Fukushima. The study reveals that out of the total five recognized phases, the three first ones have mainly gone through by inevitable reactions, situation assessments, and data gathering for a comprehensive response planning. Investigating the influence of each phase on expansion of the accident is indeed of vital importance for effective planning for responding to similar accidents. Deficiency of preventive measures leading to the occurrence of the ac

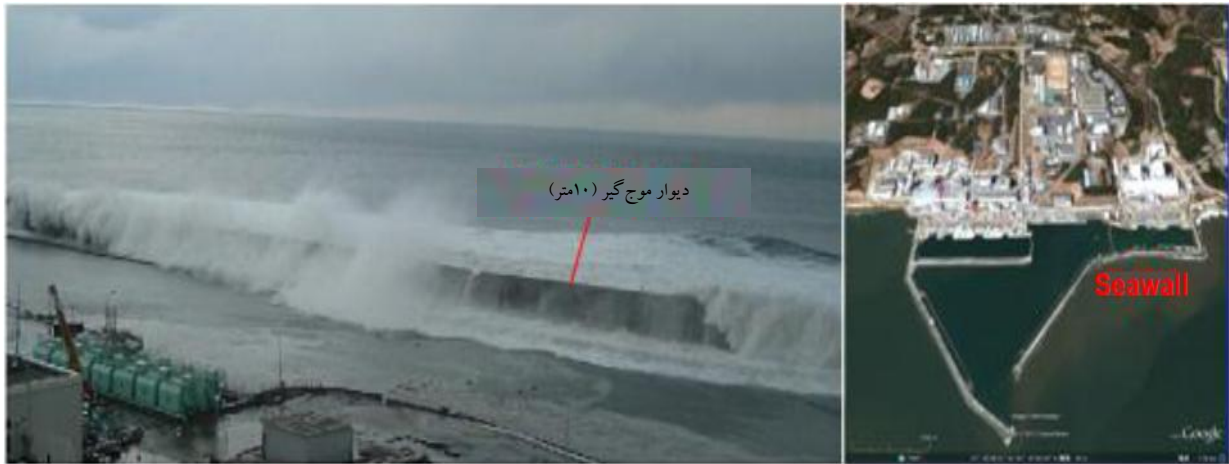
شکل ۳. عبور امواج دریا از دیوارهای ۱۰ متری محافظ نیروگاه که منجر به وارد شدن آسیب به تأسیسات مهم نیروگاه فوکوشیما-دایچی شد [۲].

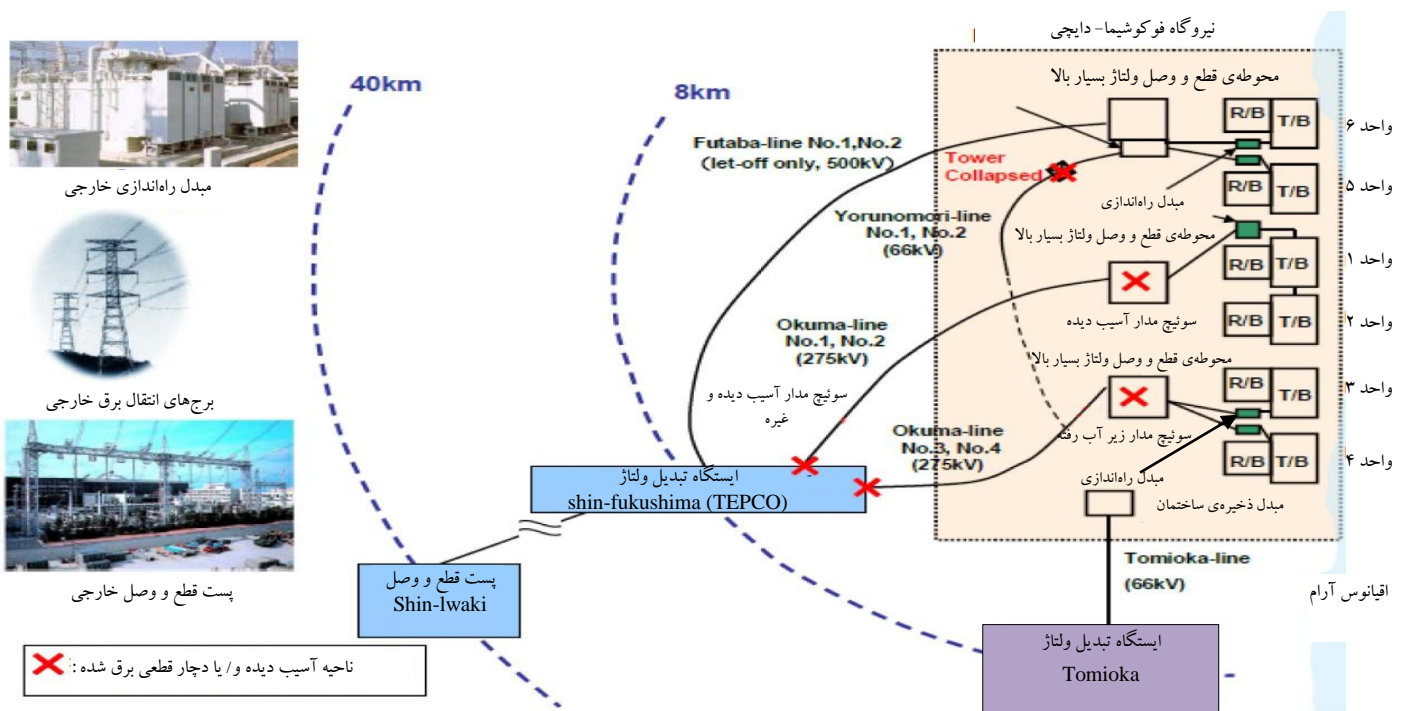
بروز اشکال جدی در سیستم‌های تأمین برق نیروگاه، تنها ناشی از آسیب وارده به منبع خارجی تأمین برق نیروگاه بر اثر زلزله نبوده است. آسیب‌پذیری تأسیسات الکتریکی مانند تابلوهای برق در برابر رویدادهای بیرونی مانند سیلاب و فقدان تنوع در منابع تأمین برق نیز در این میان از نقشی کلیدی برخوردار بوده‌اند. عمر کوتاه باتری‌های تأمین برق اضطراری و نامشخص بودن یک زمان هدف برای راه‌اندازی دوباره‌ی منبع برق خارجی از دیگر عوامل مهم در بروز و دامنه‌دار شدن این حادثه شناخته شده‌اند. در شکل ۳ چگونگی نفوذ سیلاب‌ها از فراز دیوارهای محافظ بلند نیروگاه فوکوشیما-دایچی به درون تأسیسات و در شکل ۴ گستردگی و دامنه‌ی آسیب‌های وارده به تأسیسات برق درون نیروگاه و نیز به خطوط انتقال برق بیرون از نیروگاه نمایش داده شده است.

شکل ۴. وارد شدن آسیب جدی به خطوط انتقال برق به نیروگاه فوکوشیما-دایچی و تأسیسات برقی آن [۳].

تقویت سیستم جامع زلزله‌نگاری، مقاوم‌سازی منابع تأمین برق خارجی نیروگاه‌های هسته‌ای در برابر حوادث طبیعی، لحاظ نمودن دقیق‌تر احتمال بروز سونامی در شدت و بلندی‌های گوناگون در طراحی نیروگاه‌های هسته‌ای، متنوع‌سازی منابع تأمین برق با روش‌هایی چون نصب ژنراتورهای دیزلی خنک‌شونده با هوا یا توربین‌های گازی، افزایش عمر باتری‌ها، مقاوم‌سازی سیستم‌های الکتریکی در برابر حوادث محیطی و غیره از مواردی هستند که باید به طور جدی در راستای تقویت دفاع دقیق و کامل به آن‌ها پرداخته شود.
